Kurzinformation zum
VERKEHRSWERTGUTACHTEN
14 K 72/2008
über das Grundstück
Neumünsterstraße 13
23812 Wahlstedt

Bewertungsstichtag: 24.02.2009	Gutachtennummer: 721.023.216.09	Ausfertigung Kurzinfo		
Verkehrswertgutachten: (ohne Deckblatt)	41 Seiten Text	Verteiler:		
	16 Seiten Anhang	Original	Kopie	Empfänger
Teilgutachten (Inventarschätzung):	19 Seiten Fotos	5		Auftraggeber
	76 Seiten gesamt		1	Dipl.-Kfm. Klaus Joachim Ohm
	29 Seiten gesamt		1	Büroausfertigung

Wohn- und Geschäftshaus Neumünsterstraße 13 in 23812 Wahlstedt, ca. in den 60er Jahren erstelltes 2 ½-geschossiges massives Gebäude mit Teilkeller und ausgebautem Satteldach; derzeitige Nutzungssituation: im Erdgeschoss ein Ladengeschäft mit gastgewerblicher Nutzung und 2 Wohnungen in den oberen Geschossen; Eigenlandgrundstück.

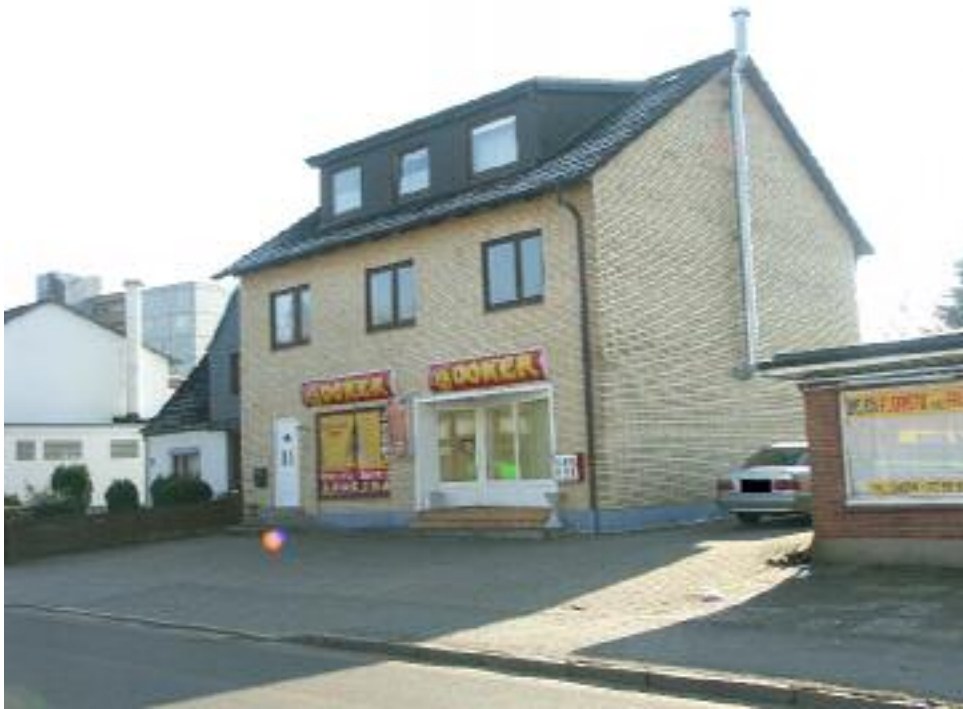
Wohn- und Geschäftshaus „Neumünsterstraße 13“ in Wahlstedt,
Vorderansicht von Norden

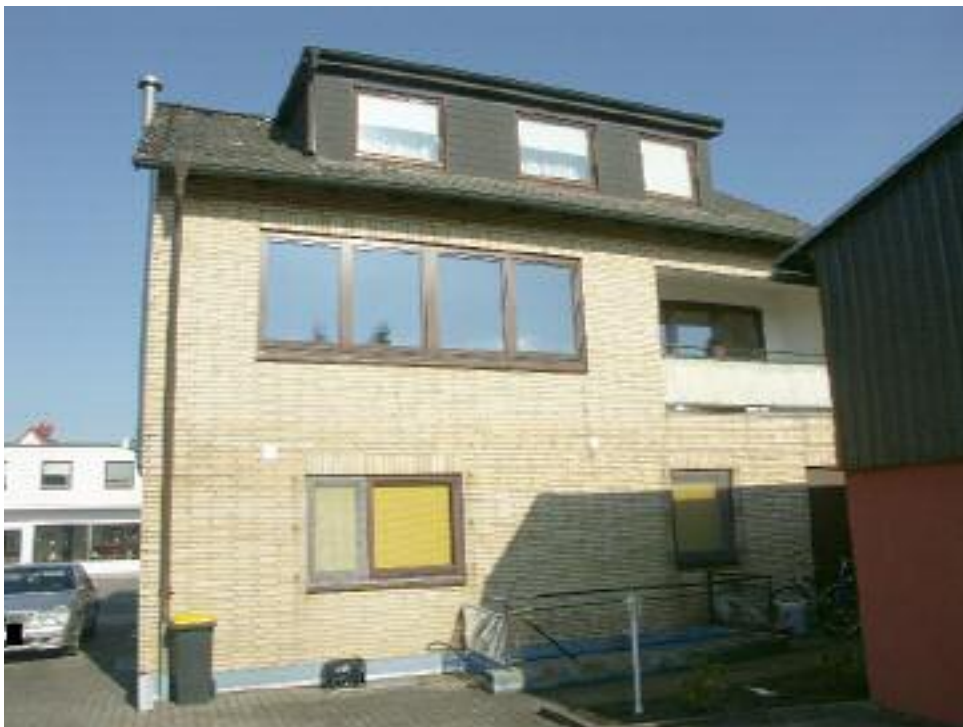
Rückansicht von Süden

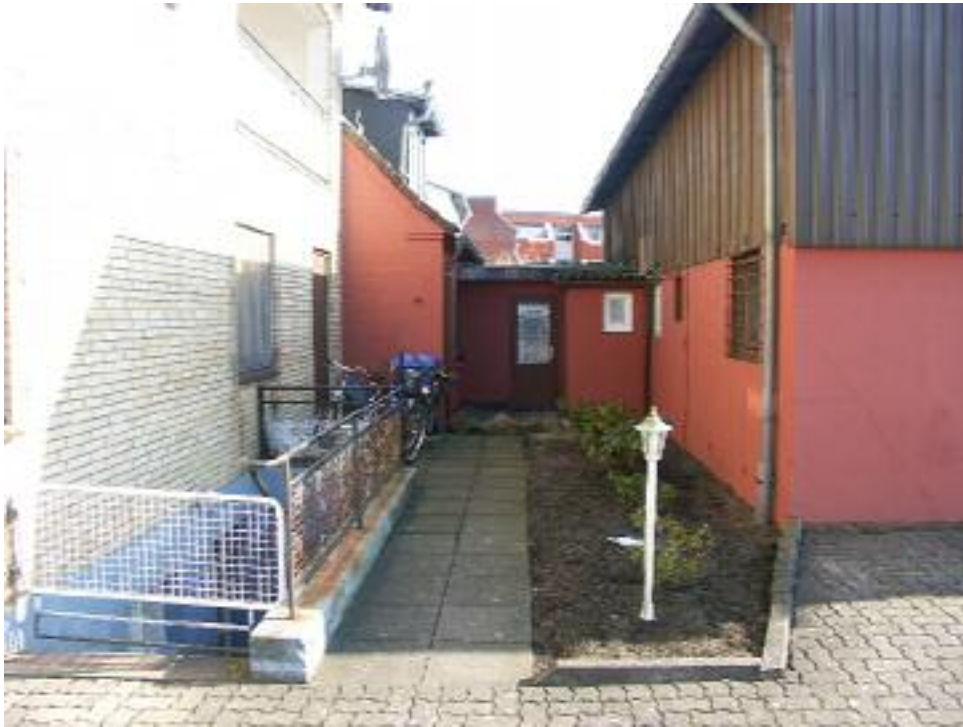
hinterer Grundstücksbereich mit 2 – 3 Stellplätzen
